MEMORIA INSTITUCIONAL

—
AÑO 2021

ANAMAR
AUTORIDAD NACIONAL
DE ASUNTOS MARÍTIMOS

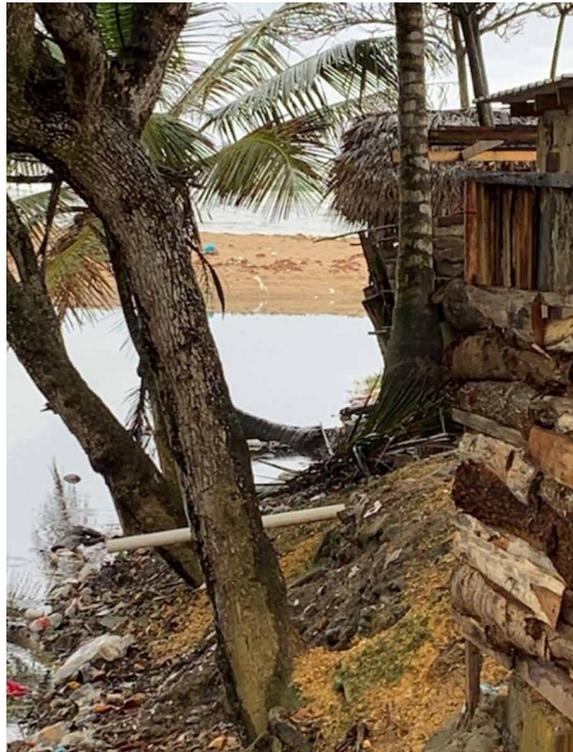
Actualmente un alto porcentaje de las aguas residuales domésticas descarga en el océano Atlántico a través de tres descargas tipo fluvial que es alimentada por una buena parte de la población y de los barrios aledaños a la playa.

La descarga (efluente final visitado) es controlada por medio de grandes compuertas manejadas mecánicamente y en la cual se aprecia visualmente las descargas de los barrios aledaños a la costa, con la doble contaminación tanto visual como marina. Urge, tanto por razones de salubridad de dichos barrios como por la potencial contaminación marina, esta última relativamente paliada por las brisas y las fuertes oleadas oceánicas que por lo general se producen en las áreas de las mencionadas descargas de los efluentes contaminados una inmediata solución al problema.

Descarga sanitaria de aguas residuales de vivienda anexa al Océano Atlántico.

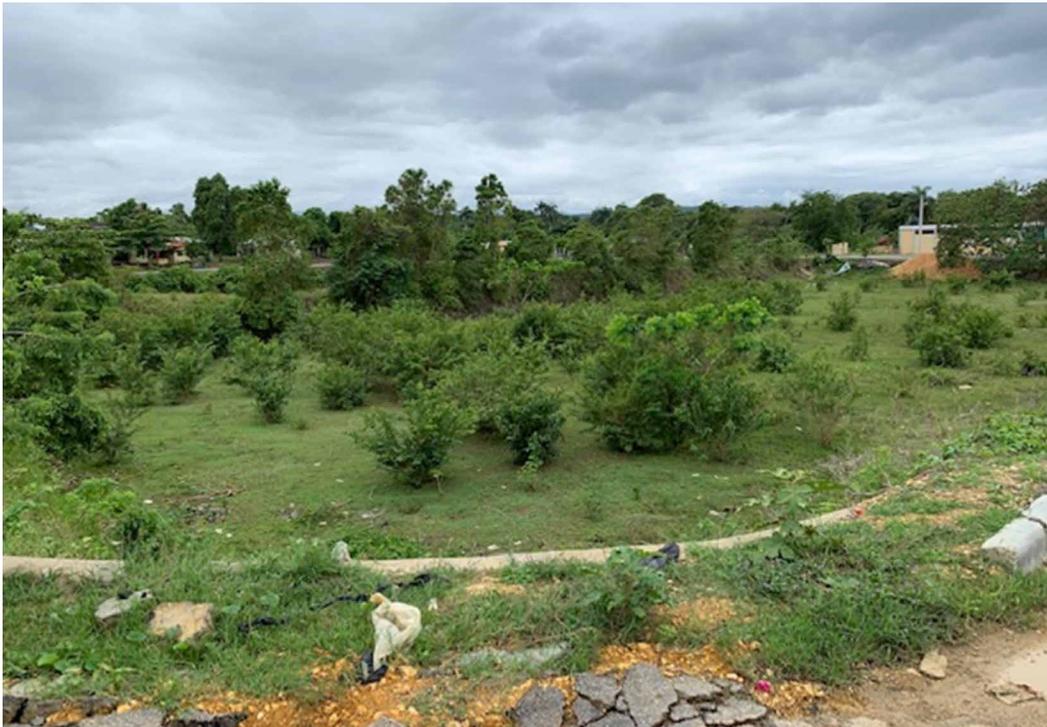
Vistas de laguna de oxidación abandonada (fuera de servicio).

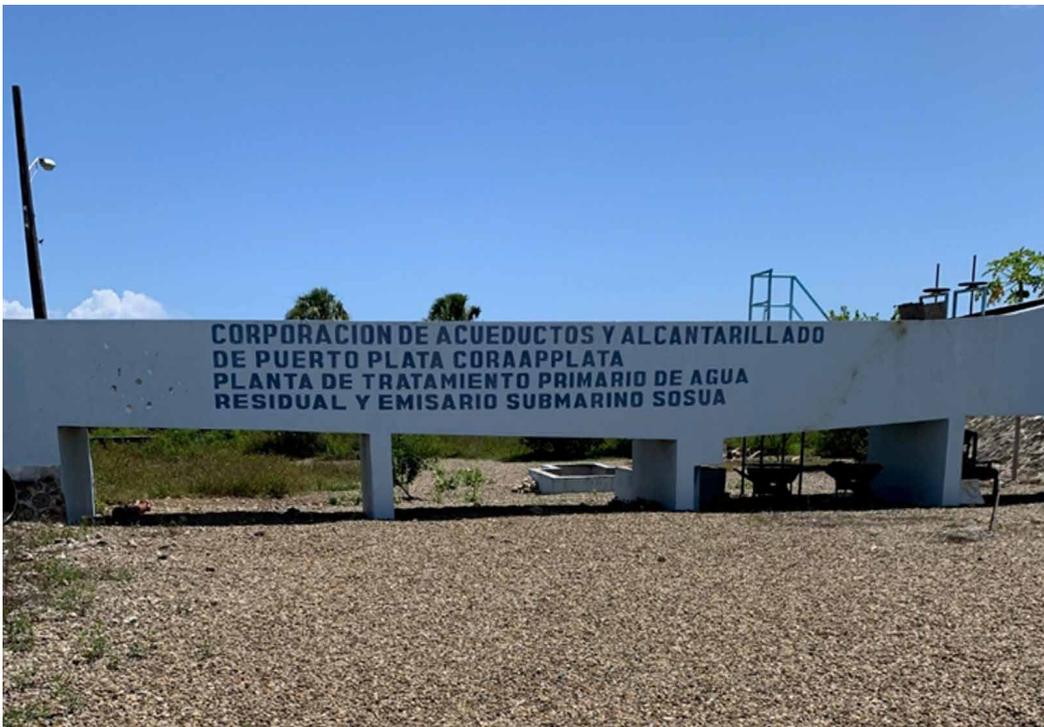
Planta de tratamiento.

Definir una metodología y un calendario de observaciones y análisis submarinos relacionados a la condición (evaluación temporal) del ecosistema receptor aledaño a la descarga. Realizar los registros históricos de la operación del sistema.

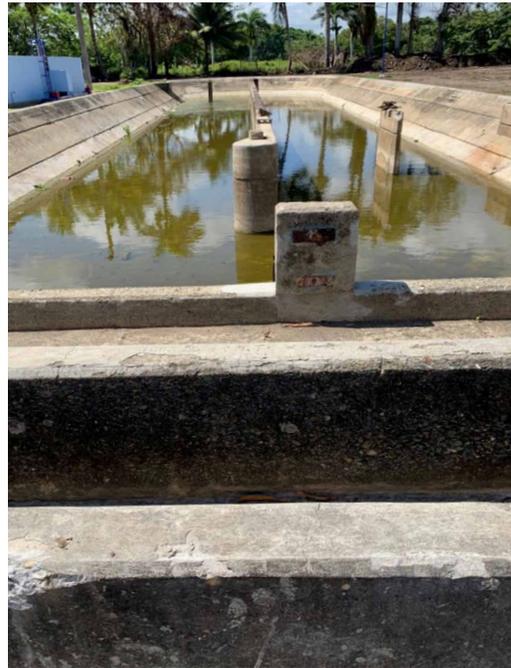
El sector privado hotelero está desarrollando un nuevo sistema (en proceso constructivo) aledaño al existente y como futuro remplazo de este.

Plantas de tratamiento, sector hotelero.

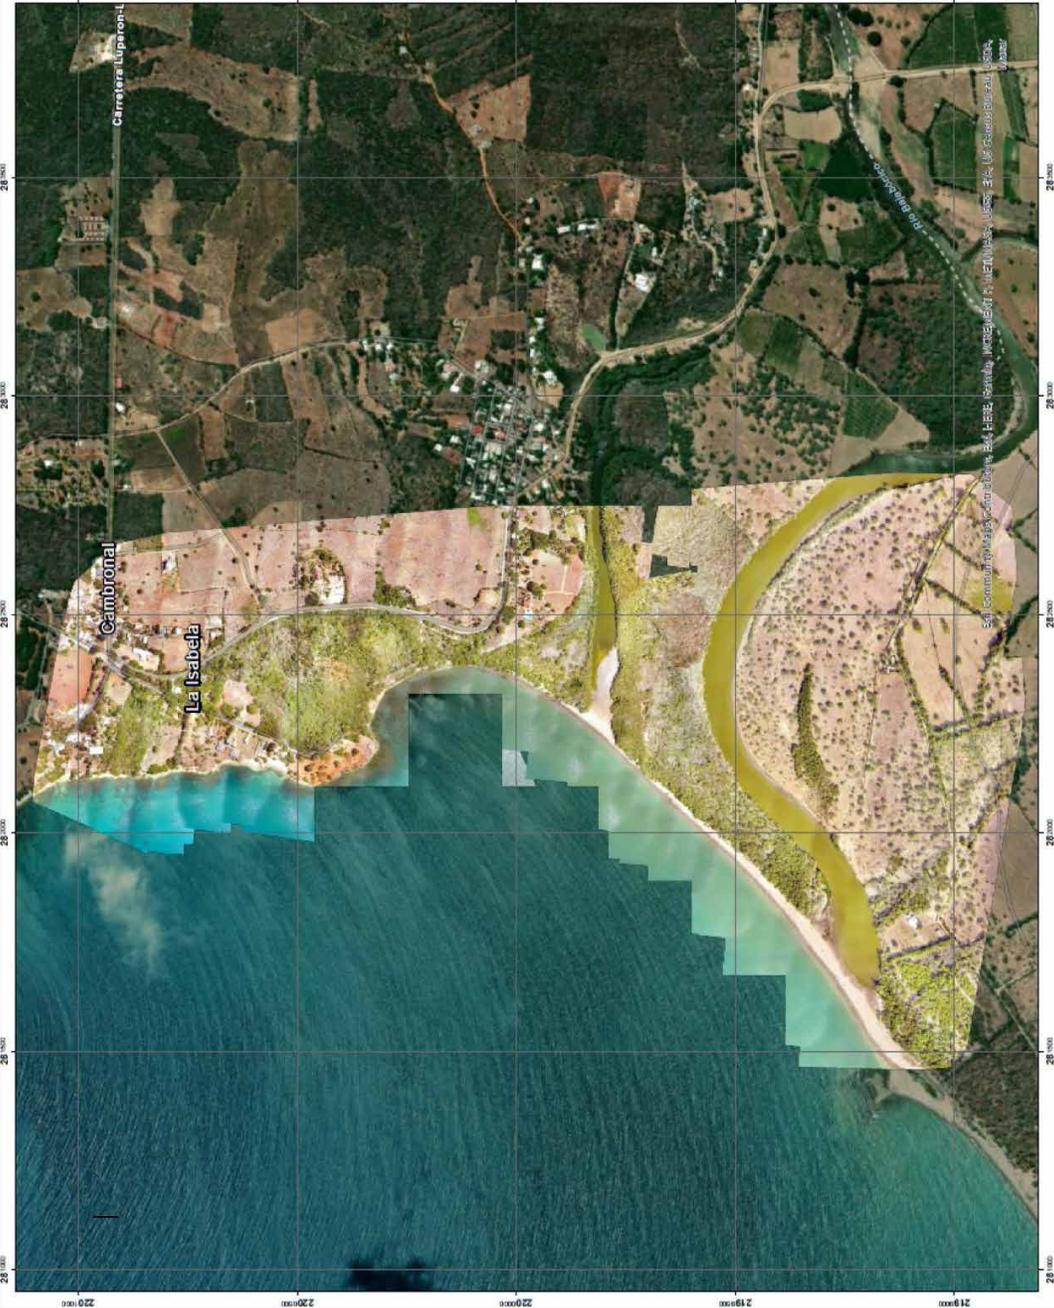
AUTORIZADO NACIONAL DE ASUNTOS MARÍTIMOS
Mapa Fotogramétrico del Parque Nacional La Isabela
 Provincia: Puerto Plata
 Municipio: Luperón
 República Dominicana
 Fecha y Hora: 11/10/2021 3:08 PM
 Ref.: 000000003

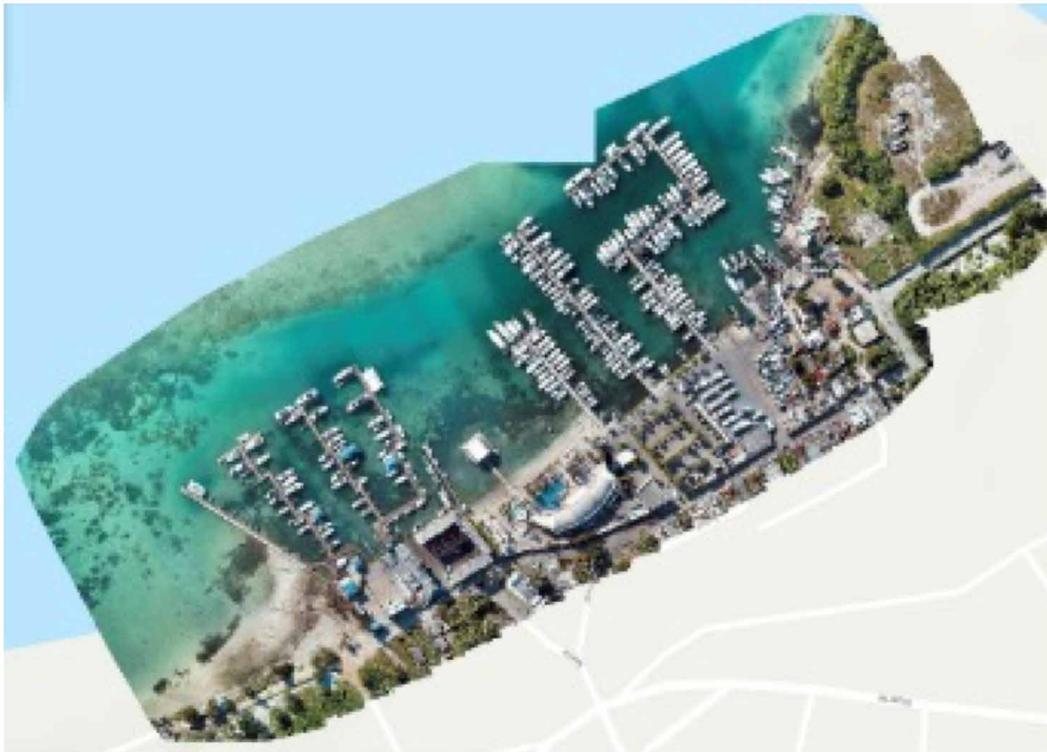
Fotogrametría Club Náutico de Santo Domingo. FUENTE: Departamento Técnico y Científico.

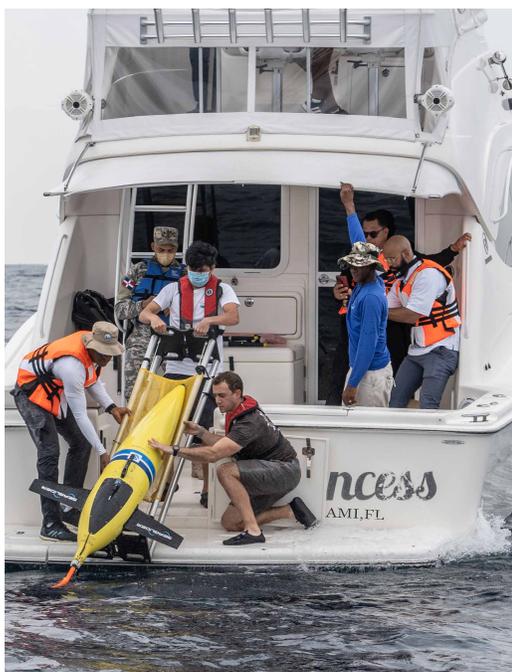
Durante esta temporada (01) El glider No.663 estuvo al sur en aguas del Mar Caribe, de la Republica Dominicana, tomando datos oceanográficos, para a ser utilizados en los modelos de predicción que podrían indicar sobre qué tan fuerte puede volverse un huracán. Las aguas superficiales más cálidas pueden generar más energía térmica que puede alimentar huracanes a ser más intensos.

El glider No.663 estuvo desplegado durante (126) días a una profundidad promedio de 500 a 400 metros de profundidad y recorrió un total de (1,705) kilómetros, y obtuvo (1,658) perfiles de datos sobre: salinidad, temperatura y oxígeno disuelto. Este fue recuperado el día 16 de noviembre.
