# MEMORIA INSTITUCIONAL

—  
AÑO 2023

**ANAMAR**  
AUTORIDAD NACIONAL  
DE ASUNTOS MARÍTIMOS

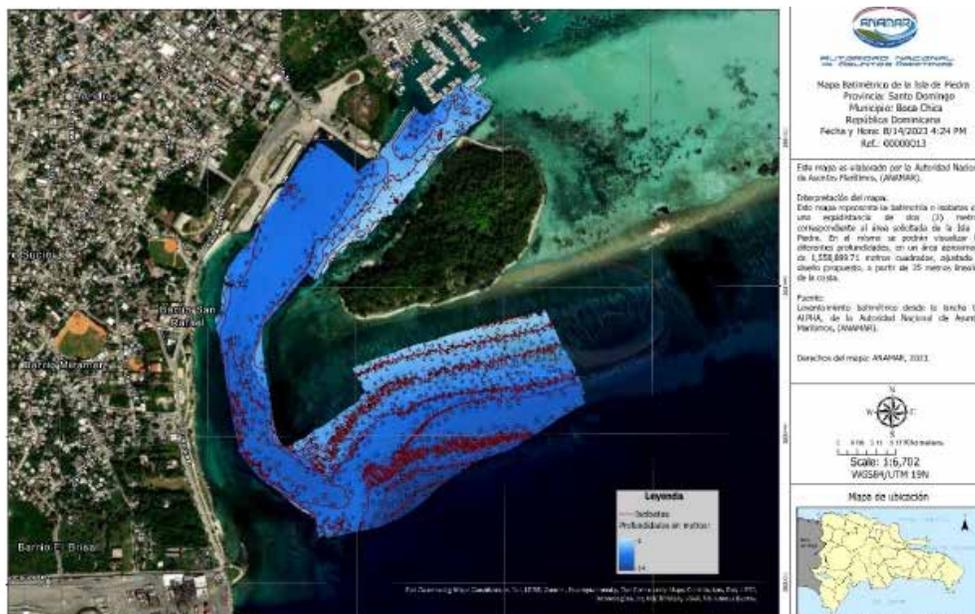
*Fig. 11. Mapa con el DEM y las diferentes isobatas que representan las profundidades de la Isla de Piedra o Isla Los Pinos, y el Canal de Navegación del Puerto de Andrés.*

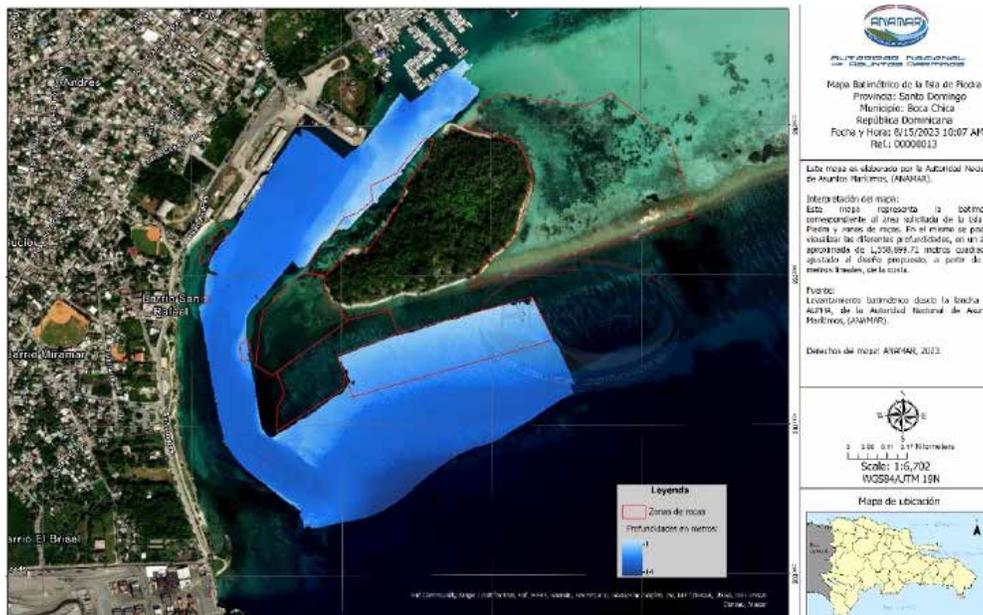
*Fig. 13. Mapa del DEM que representan las profundidades y las zonas de rocas, de la Isla de Piedra o Isla Los Pinos, y el Canal de Navegación del Puerto de Andrés.*

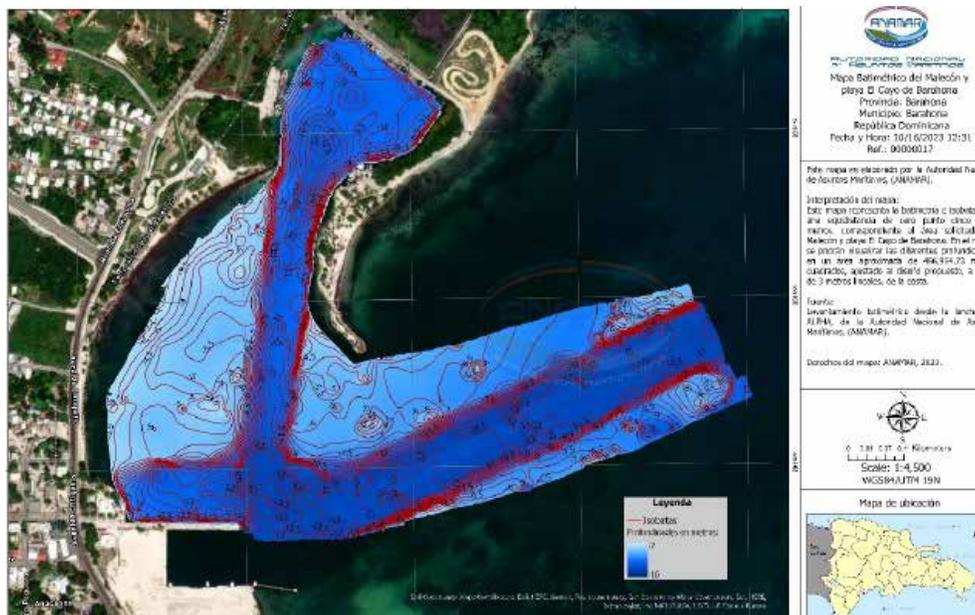
Fig. 2. Mapa con el DEM y las diferentes isobatas que representan las profundidades de la Playa El Cayo, Malecón de Barahona, Puerto de Barahona y el Canal de Navegación, Barahona.

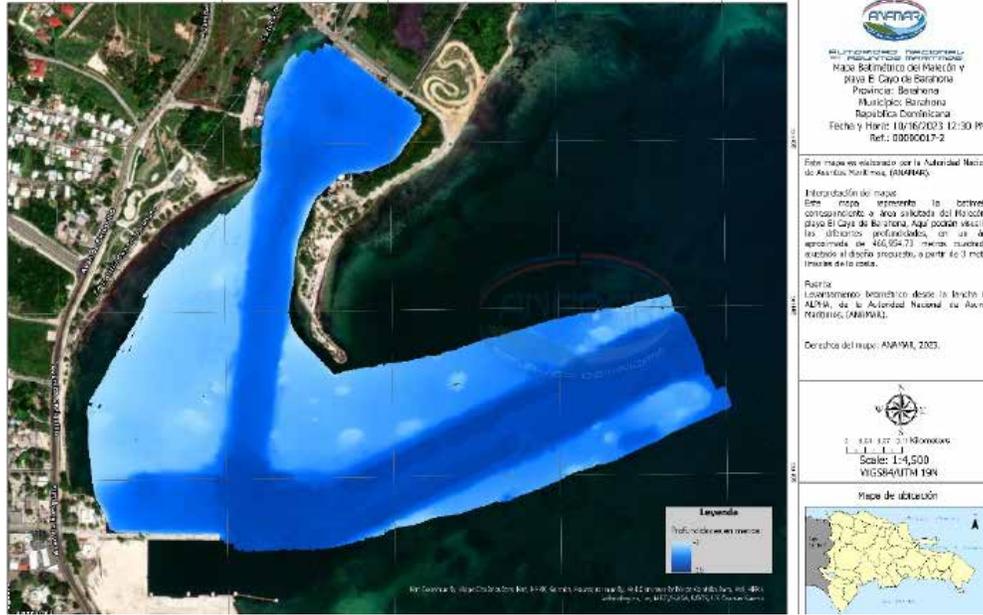
Fig. 3. Mapa del DEM que representan las profundidades de la Playa El Cayo, Malecón de Barahona, Puerto de Barahona y el Canal de Navegación, Barahona.

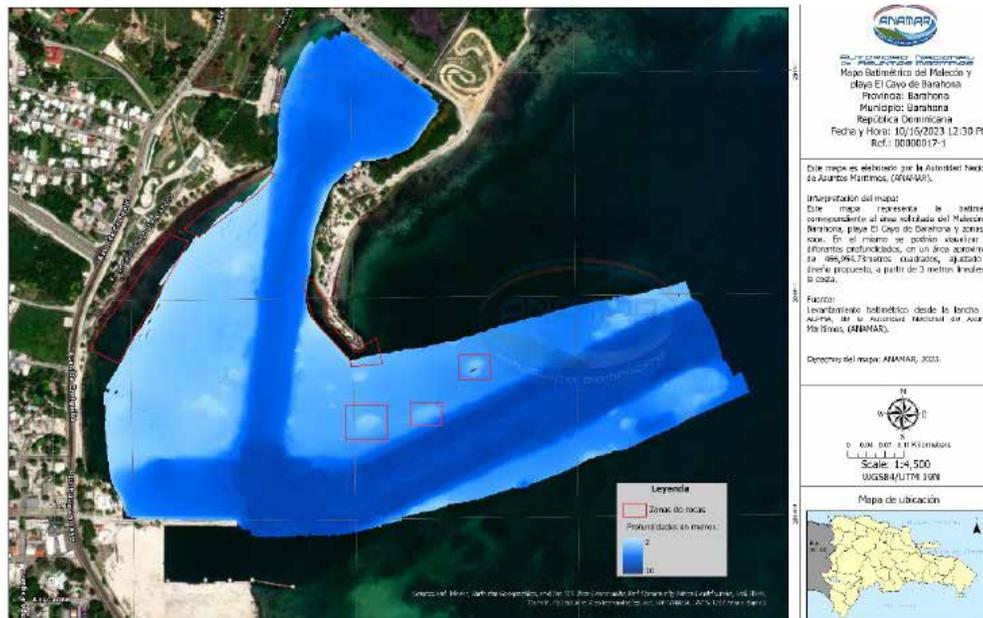
Fig. 4. Mapa del DEM que representan las profundidades y las zonas de rocas, de la Playa El Cayo, Malecón de Barahona, Puerto de Barahona y el Canal de Navegación, Barahona.

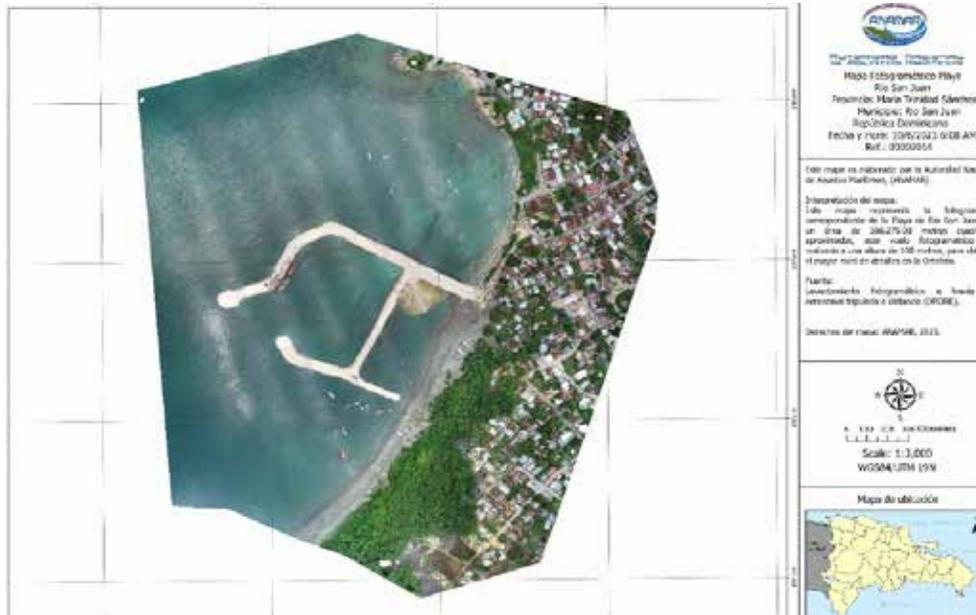
*Mapa No.1: Este mapa representa la ortofoto del vuelo realizado a la playa de Río San Juan y la construcción del muelle pesquero.*

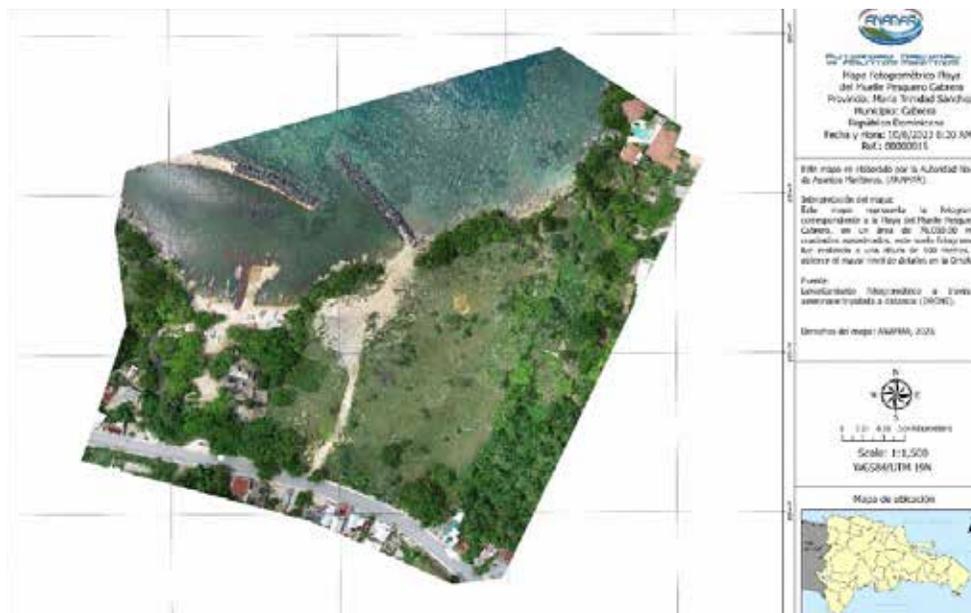
*Mapa No.2: Este mapa representa la ortofoto el vuelo realizado a la Playa del Muelle Pesquero de Cabrera, esta muestra la construcción del muelle pesquero.*

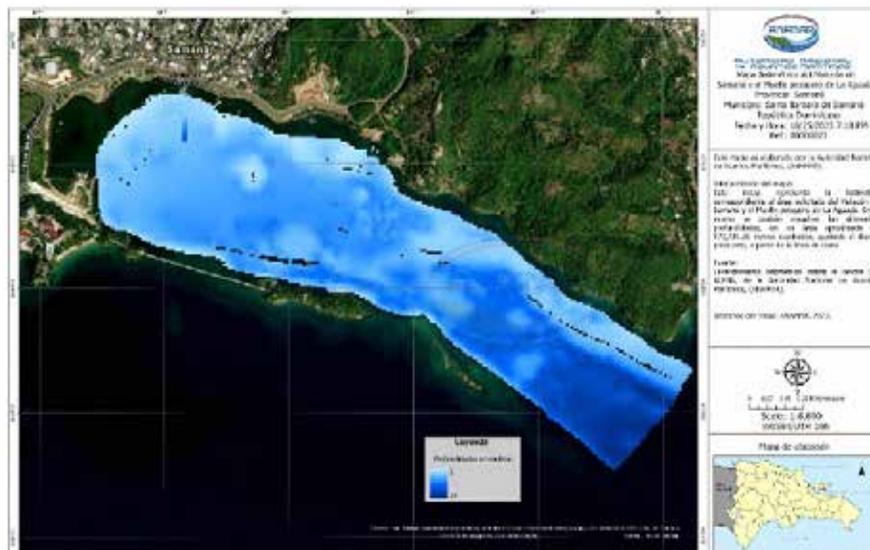
Fig.2. Mapa con el DEM y las diferentes isobatas que representan las profundidades del Malecón de Samaná y el Muelle Pesquero de La Aguada, Samaná.

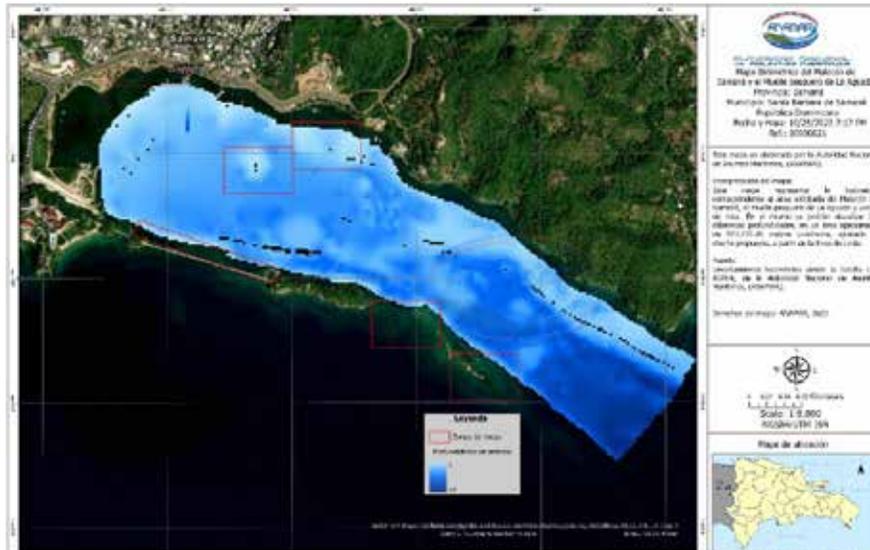
*Fig. 13. Mapa del DEM que representan las profundidades y las zonas de rocas, del Malecón de Samaná y el Muelle Pesquero de La Aguada, Samaná.*

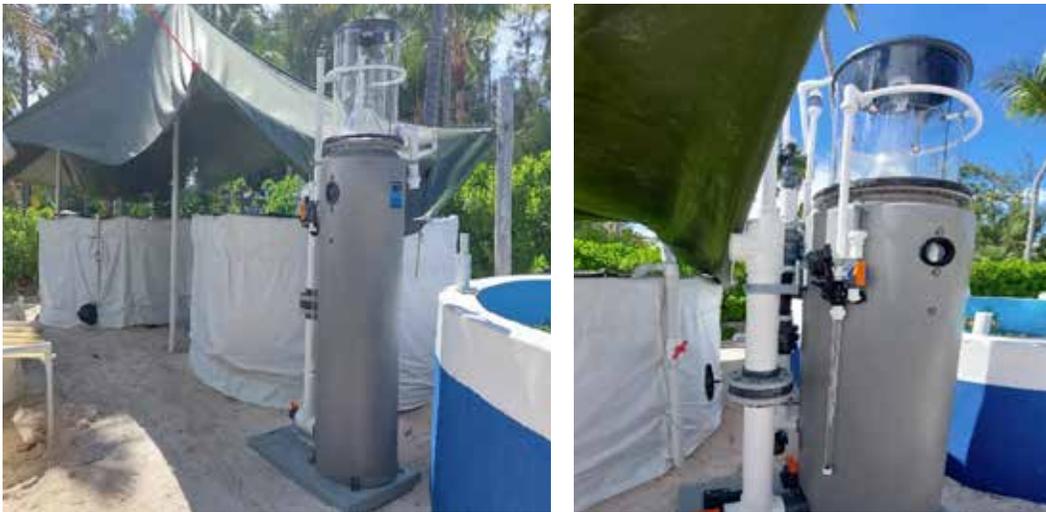
*Imágenes 3 y 4. Vista de tanques de peces reproductores y fraccionador de proteínas marca RK2 modelo RK75PE.*
